INFORME DE ENSAYOS nº 221.I.2207.801.ES.01

MUESTRAS: TABLA ESPINAL DE RESCATE
ENSAYOS: RESISTENCIA A LA CARGA ESTÁTICA

Se recibe en AIDIMME una muestra de tabla espinal de rescate **modelo S2P**, de 1230 mm de longitud, 440 mm de anchura y 18 mm de espesor, fabricada con tablero contrachapado fenólico y barnizada con un poliuretano acrílico según información facilitada por el cliente.

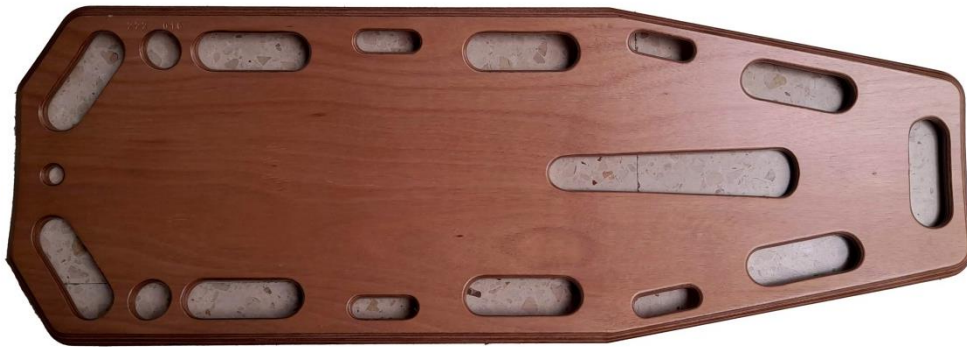
La tabla comprende un cuerpo curvado en sus extremos definiendo una superficie levemente cóncava, presentando una serie de asas para su agarre por el personal encargado de la extracción y/o inmovilización de la persona accidentada, así como para la inserción de una serie de cinchas que ayuden a dichas operaciones.

Fotografía inspección previa

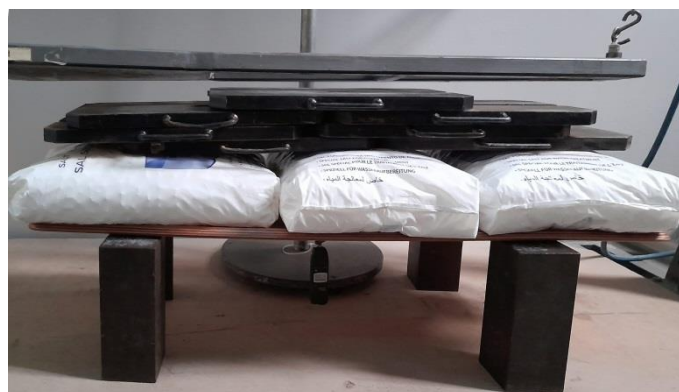
El ensayo consiste en someter a la tabla de rescate, apoyada en cuatro puntos a la altura de sus asideros, a una carga especificada de 250 kg distribuida uniformemente en toda su superficie, que es mantenida durante 2 horas. Se registra la deformación máxima o flecha bajo carga producida, con una precisión de 0,1 mm, con ayuda de un reloj comparador colocado en la cara inferior de la misma. Posteriormente, transcurridas 24 horas se registra la flecha o deformación residual.

Imagen tomada durante el ensayo

ENSAYO REALIZADO	RESULTADO	REQUISITO
Resistencia a la flexión (250 kg)	Cumple	
Flecha máxima (mm)	6,8	Flecha máxima
Flecha residual (mm)	0,4	≤ 40 mm
Observación visual	Sin daños aparentes
